## LX34 丝材介绍

### 北京廊桥表面技术发展有限公司 技术公报

#### LX34 丝材 - 抗高温耐磨电弧喷涂丝

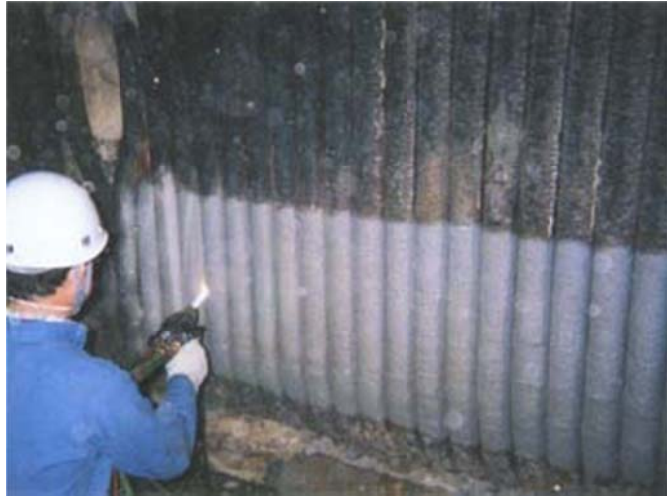
图 1

热喷涂作为表面强化工艺已有七十余年，喷涂手段从火焰、电弧、等离子及高速火焰（HVOF）等多种方法；材料涉及金属、合金、直至陶瓷等诸多种类。但针对电厂锅炉的工况条件，迄今最为有效的当属以 HVOF 喷涂镍铬-碳化铬材料。该涂层与机体的结合强度可达 60MPa 以上，孔隙率小于 1%，硬度 HRC>60，在 850°C 的高温中显示了优良的抗氧化性、抗腐蚀性及抗磨损性。它能使水冷壁管的年耗损量从 1.5-2.0mm 降到 37μm 或更低；在 850°C 的高温 HCL 浓度 4000PPM 及 SO<sub>2</sub> 浓度为 500PPM 的腐蚀气体中，年耗损量仅为 4μm(取自日本应用文集，见图 1)。适用范围可延伸至燃煤与燃油锅炉、流化床、废热回收炉、烧结炉、热交换器、钢厂炉辊等。

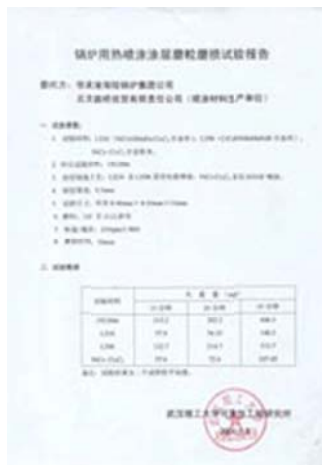
### 2. LX34 耐磨损检测结果 (由武汉理工大学可靠性工程研究所检测)

厚度限制: 涂层厚度推荐不超过 1mm 结合强度: 38.16Mpa 孔隙率: < 1% 抗高温氧化性: 以 102G 锅炉钢作为对比, 750°C 经 250 小时, 增重为 6.35Mg/cm<sup>2</sup>, 而 102G 钢则为 123.18Mg/cm<sup>2</sup>。抗氧化性比 102G 提高了 14>倍。这与 45CT(在同 102G 钢对比时)所反映出的抗高温氧化性相当。 硬度: HRC51.9 耐磨粒磨损性能: 以 15CrMoG 锅炉管材为对比材料, 经磨损试验测定, 磨损量 115Mg, 15CrMoG 为 920Mg, 仅为后者的 3.65 分之一, 大体是 45CT 的 1/2。这充分证明, LX34 的耐磨粒磨损性是 45CT 的两倍。

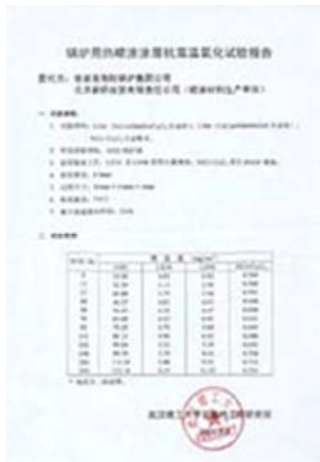
### 3. LX34 高温氧化检测结果 (由武汉理工大学可靠性工程研究所检测)

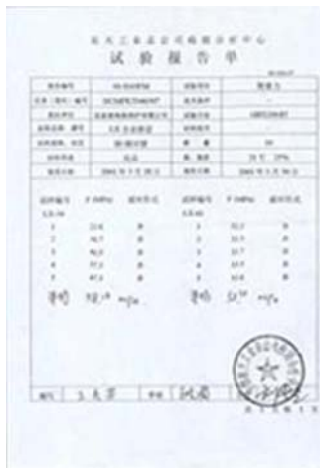
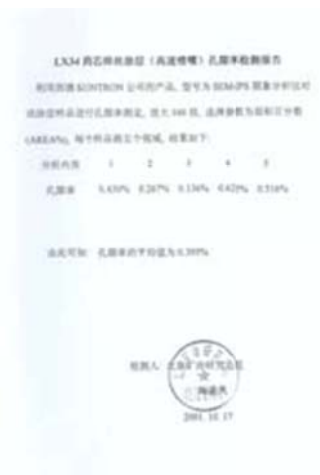
4. LX34 结合强度检测结果 (由中国航天工业总公司监测分析中心检测)

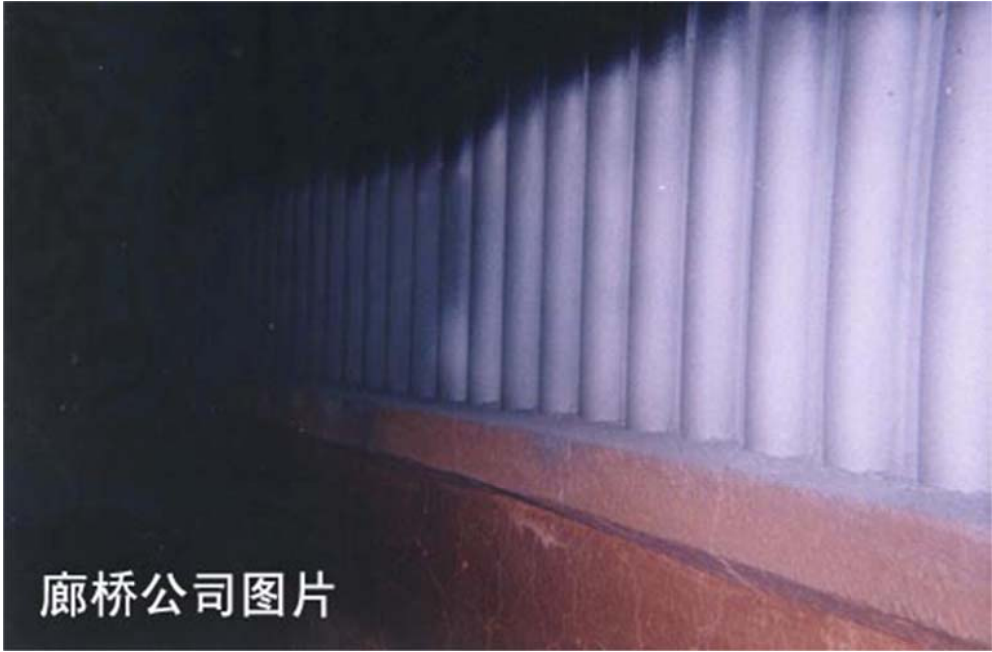
图2

九、LX34 喷涂后的水冷壁照片
